RAPPORT DE CONCLUSIONS

SALLES DES FÊTES
CASTRES-GIRONDE

CHARPENTE METALLIQUE

Document n° : 10458-R

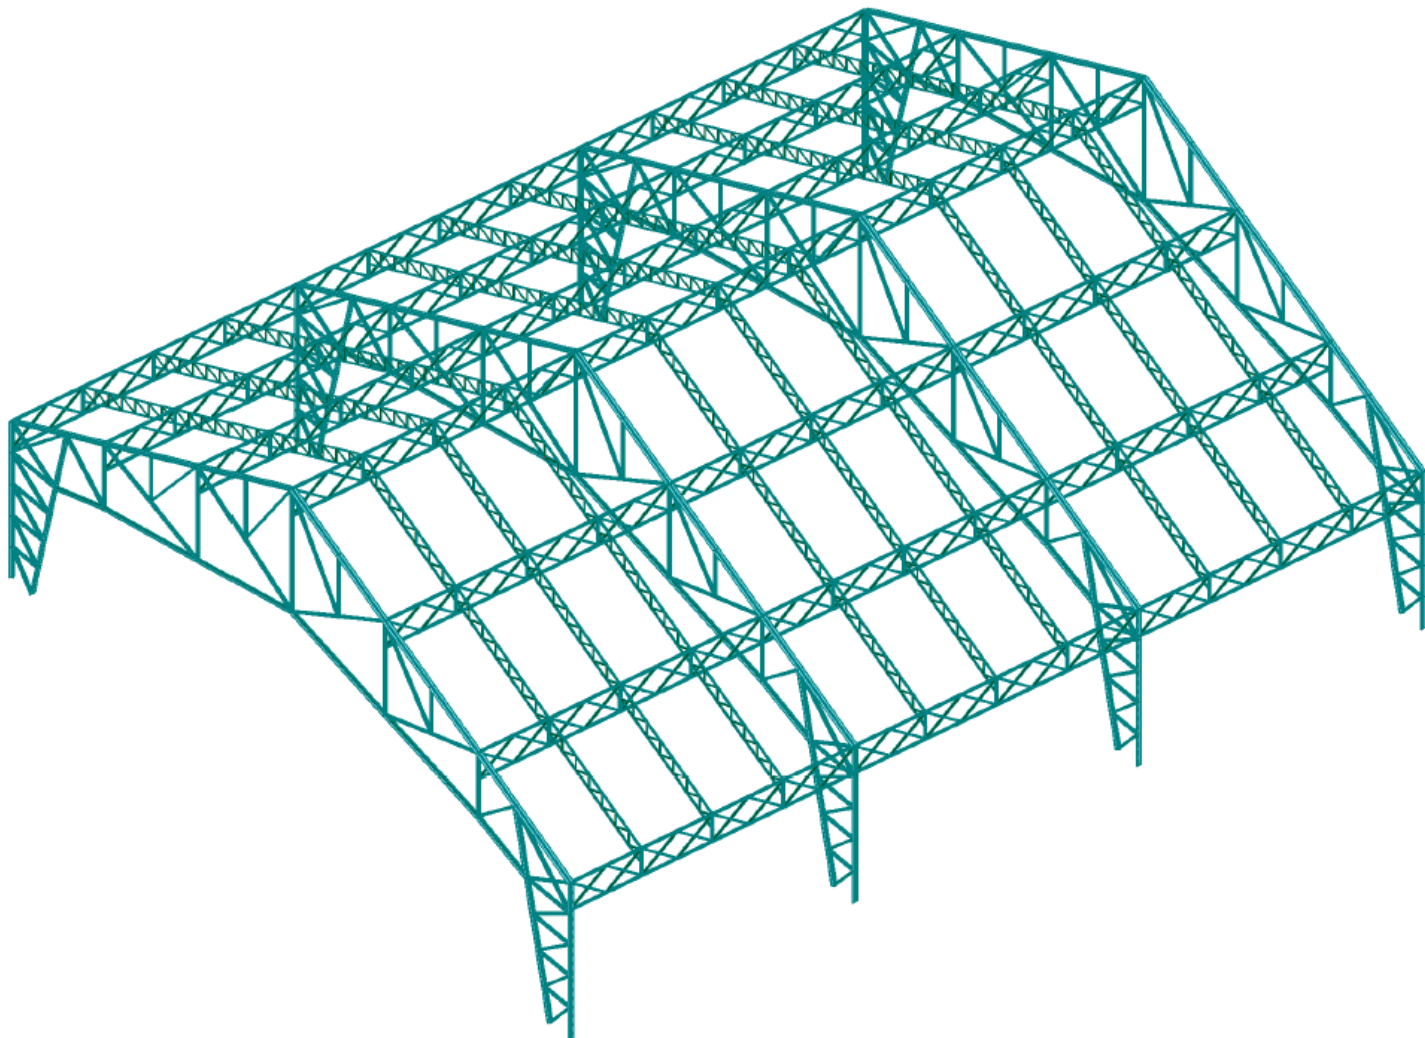
- Le bâtiment est principalement composé de 4 portiques en treillis composés de :
- Membrures supérieures en double cornière L70x7
 - Membrures inférieures en double cornière L60x6
 - Membrures poteaux en double cornière L60x6
 - Montant et Diagonales en double cornière L40x4
 - Montant et Diagonales en double cornière L35x3.5

- Membrures supérieures en double cornière L70x7
 - Dimensionnement correct en contraintes : ratio = 0.29<1.00
- Membrures inférieures en double cornière L60x6
 - Dimensionnement correct en contraintes : ratio = 0.15<1.00
- Membrures poteaux en double cornière L60x6
 - Dimensionnement correct en contraintes : ratio = 0.83<1.00
- Montant et Diagonales en double cornière L40x4
 - Dimensionnement correct en contraintes : ratio = 0.76<1.00
- Montant et Diagonales en double cornière L35x3.5
 - Dimensionnement correct en contraintes : ratio = 0.07<1.00

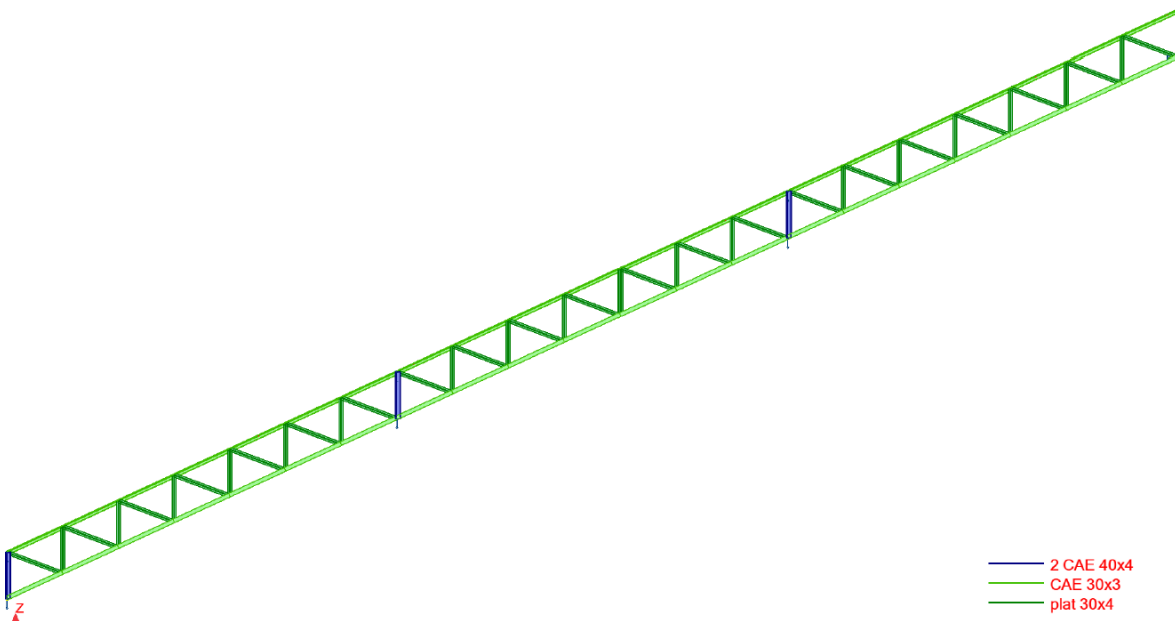
- 18 Chevrons intermédiaires suivant la pente des portiques servant de support aux pannes L60x40x5 :
 - Membrures supérieures et inférieures en cornière L30x3
 - Diagonales et montant en plats de 30x4

— 2 CAE 40x4
— CAE 30x3
— plat 30x4

- Membrures cornière L30x3
 - **Dimensionnement incorrect en contraintes : INSTABLE**
- Diagonales en plat 30x4
 - Dimensionnement correct en contraintes : ratio = 0.97<1.00

En appliquant sur la structure la neige accidentelle actuellement en vigueur, les contraintes dans les membrures des chevrons treillis dépassent le taux de contrainte admissible.
